Analisis dan Perbaikan Kerusakan Amplifier Merk Toa di PT Galva Technologies, Tbk

¹²Universitas Tarumanagara

Keywords: ZA-2120 amplifier, fault analysis, troubleshooting techniques, electronic components

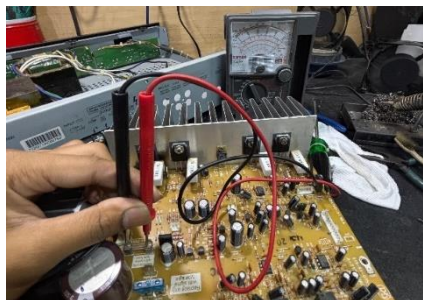
Gambar *Fuse* yang Tidak Mengalami Kerusakan

Fuse yang berfungsi dengan baik akan menunjukkan nilai resistansi mendekati nol atau mengeluarkan bunyi “*beep*” saat diuji menggunakan multimeter pada mode kontinuitas. Apabila multimeter tidak menunjukkan tanda tersebut, maka *fuse* dipastikan putus dan harus segera diganti dengan komponen baru sesuai spesifikasi, yaitu tipe T6.3L 250V. Dalam pengujian ini, setelah *fuse* diganti, *amplifier* kembali dapat menyala dengan normal sehingga membuktikan bahwa kerusakan memang berasal dari *fuse* yang sudah tidak berfungsi sebagai pengaman. Hasil ini menegaskan pentingnya pemeriksaan awal pada *fuse* karena komponen ini sering menjadi penyebab utama perangkat tidak menyala sebelum kerusakan lain dideteksi.

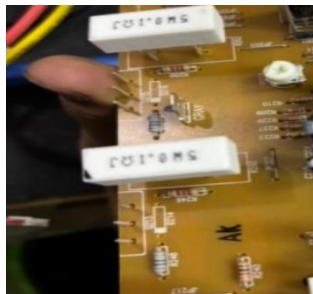
Resistor kapur yang mengalami kerusakan menyebabkan distribusi tegangan terganggu sehingga arus tidak mengalir dengan benar ke bagian penguat suara, seperti IC 4580 dan transistor TOSHIBA C5198. Kondisi ini membuat *amplifier* tidak menyala atau tidak mengeluarkan suara karena jalur daya terganggu. Perbaikan dilakukan dengan mengganti resistor yang rusak menggunakan komponen baru dengan spesifikasi yang sama untuk memastikan kesesuaian nilai resistansi dan daya (5W 0.1 Ω J). Proses penggantian dilakukan hati-hati agar tidak merusak jalur PCB di sekitar komponen. Seluruh tahapan penggantian dan kondisi resistor kapur ditunjukkan pada Gambar 4.3, yang memperlihatkan komponen dalam kondisi layak pakai setelah perbaikan.

Setelah resistor kapur diganti, amplifier diuji ulang untuk memastikan distribusi arus dan tegangan kembali normal. Hasil pengujian menunjukkan bahwa amplifier dapat menyala dan mengeluarkan suara dengan baik, tanpa gejala panas berlebih pada komponen terkait. Output audio yang dihasilkan stabil dan tidak mengalami distorsi, menunjukkan bahwa penggantian resistor berhasil mengembalikan fungsi perangkat ke kondisi normal. Hal ini menegaskan peran vital resistor kapur dalam menjaga kestabilan arus dan mencegah gangguan pada rangkaian penguat daya. Pemeriksaan dan penggantian yang tepat, amplifier ZA-2120 dapat kembali beroperasi sesuai standar pabrik.

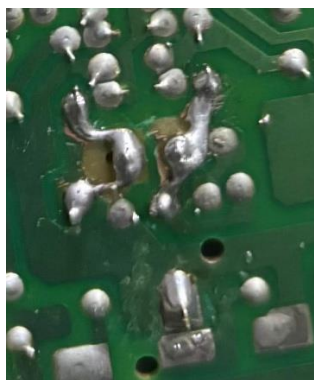
Identifikasi dilakukan dengan melakukan penelusuran jalur menggunakan multimeter dalam mode continuity. Jika jalur terputus, maka multimeter tidak akan menunjukkan hubungan antar titik. Perbaikan dilakukan dengan menyambung kembali jalur menggunakan kawat jumper atau menambalnya dengan timah solder. Setelah itu dilakukan pengujian menyeluruh untuk memastikan sinyal dan arus kembali normal. Perbaikan jalur PCB yang tepat sangat menentukan keberhasilan fungsi Amplifier secara keseluruhan.

Gambar Jalur PCB Putus (Yang Sudah Disambung) 1

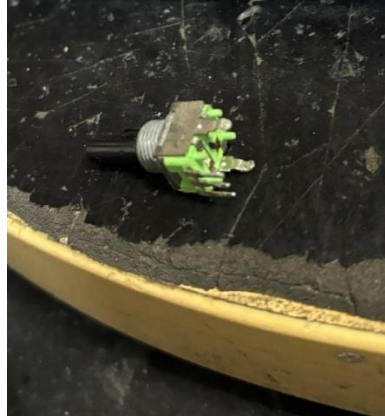
Gambar Potensiometer yang Tidak Rusak 2

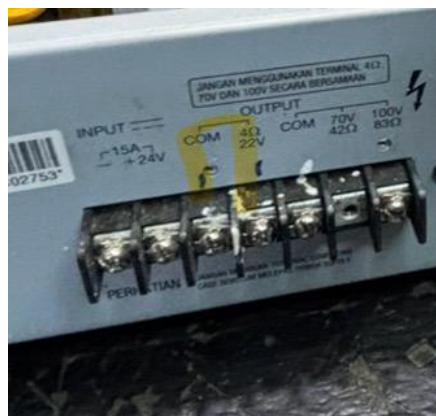
Pengecekan *Amplifier* TOA ZA-2120 dengan DC Power Supply dilakukan untuk memastikan rangkaian bekerja tanpa menggunakan sumber daya utama. DC Power Supply digunakan untuk menyuplai tegangan $\pm 24V$ hingga $\pm 35V$ ke jalur VCC dan GND *Amplifier*. Langkah awal dilakukan dengan menyambungkan kabel positif dan negatif ke titik yang sesuai, lalu menghidupkan power supply secara bertahap. Jika arus tetap stabil, maka *Amplifier* dalam kondisi normal. Namun jika arus langsung tinggi, kemungkinan ada korsleting pada rangkaian. Dengan alat ini, teknisi dapat menguji komponen seperti IC dan transistor secara lebih aman dan terkontrol. Cara ini juga efektif untuk menghindari kerusakan trafo saat tahap awal pengecekan.

Gambar Soket DC pada *Amplifier*

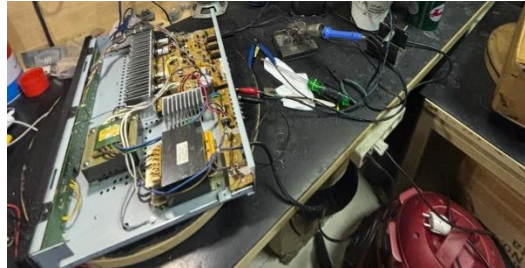
rangkaian sudah dirakit dengan lengkap dan siap diuji menggunakan sumber daya aslinya. Sumber arus AC ini biasanya berasal dari trafo internal *Amplifier* yang langsung terhubung ke listrik PLN (220V AC). Langkah awal dimulai dengan memastikan semua sambungan kabel, komponen, dan sekering dalam kondisi baik. Setelah itu, *Amplifier* dihubungkan ke sumber listrik AC, dan pengukuran tegangan dilakukan pada *output* trafo untuk memastikan tegangan keluaran sesuai spesifikasi.

Gambar Menyalakan *Amplifier* Menggunakan Arus AC 3

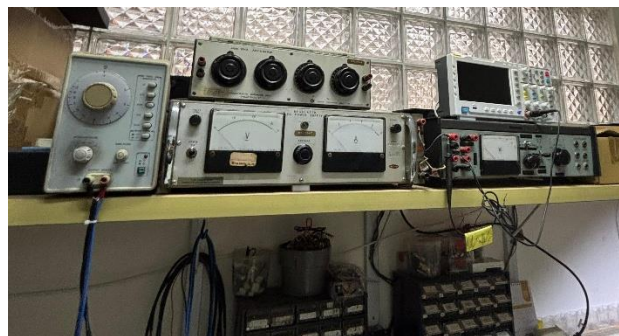
Pengecekan sinyal audio merupakan langkah penting untuk memastikan bahwa *amplifier* yang telah diperbaiki mampu kembali bekerja secara optimal. Pengujian ini dilakukan dengan menggunakan tiga perangkat utama, yaitu generator sinyal audio, *dummy load*, dan *oscilloscope*, yang saling terhubung dalam satu rangkaian uji. Generator sinyal audio digunakan untuk menghasilkan sinyal masukan berfrekuensi terkontrol, *dummy load* berfungsi sebagai beban pengganti *speaker* dengan impedansi yang sesuai, sementara *oscilloscope* dipakai untuk mengamati bentuk gelombang sinyal keluaran secara visual. Kombinasi ketiga alat tersebut, teknisi dapat memastikan kualitas keluaran *amplifier*, mendeteksi adanya distorsi, serta memverifikasi kestabilan tegangan dan daya. Rangkaian pengujian ini ditunjukkan pada gambar, yang menggambarkan posisi setiap perangkat dalam proses pengujian.

Gambar Alat untuk Memeriksa Sinyal Suara *Amplifier*
