Inspeksi Keselamatan Jalan di Ruas Jalan Tol Palimanan – Kanci

^{1,2}Politeknik Keselamatan Transportasi Jalan
shiska2002@gmail.com¹, basuki@pktj.ac.id²

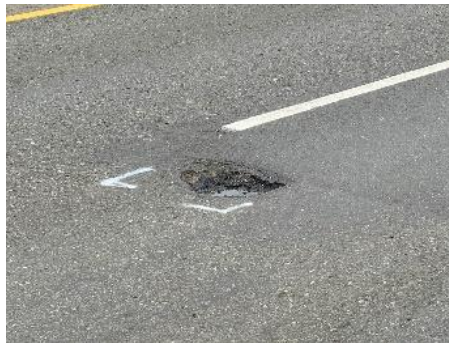
Kondisi permukaan jalan berdasarkan hasil penelitian yaitu ruas Jalan Tol Palimanan – Kanci merupakan perkerasan jalan kaku (*rigid pavement*) dan perkerasan jalan lentur (*flexible pavement*). Terdapat beberapa kerusakan permukaan jalan berupa amblas, berlubang, tambalan, aspal tergerus, aspal terkelupas, dan retak buaya.

Gambar 1. Contoh Kerusakan Jalan (Lubang) pada ruas Jalan Tol Palikanci

5. Perbaiki kondisi permukaan jalan, ditemukan di beberapa titik sepanjang Jalan Tol Palimanan – Kanci yang mengalami kerusakan perkerasan. Pada Undang Undang No. 22 Tahun 2009 pasal 24 ayat (1), penyelenggara wajib segera dan patut untuk memperbaiki jalan yang rusak karena dapat mengakibatkan kecelakaan lalu lintas.
